**Centro Universitário de Brasília
Instituto CEUB de Pesquisa e Desenvolvimento - ICPD**

SEGURANÇA CONTRA INCÊNDIO NO AMBIENTE HOSPITALAR: ESTUDO DE CASO NO HOSPITAL UNIVERSITÁRIO DE BRASÍLIA - DF

* Trabalho apresentado ao Centro Universitário de Brasília (UniCEUB/ICPD) como pré-requisito para obtenção de Certificado de Conclusão de Curso de Pós-graduação *Lato Sensu* em Projeto, Execução e Manutenção de Edificação, sob orientação do Prof. MSc. Rudi Sato Simões.

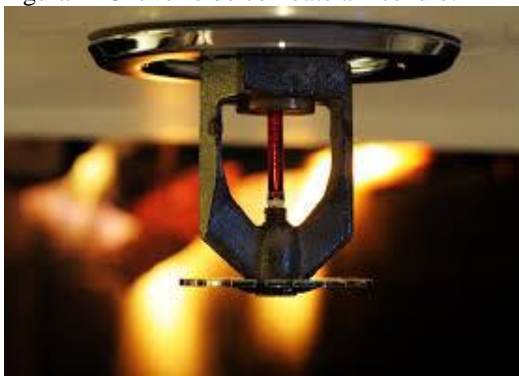
Figura 1- Chuveiro de combate a incêndio.

Estas medidas ativas estão representadas por equipamentos que de alguma forma necessitam de acionamento manual/automático para seu manuseio. Sendo alguns destes: Sistemas de detecção e de alarme de incêndio; Sistema de sinalização de emergência; iluminação de emergência; extintores de incêndio; hidrantes ou de mangotinhos; chuveiros automáticos (“sprinklers”); espuma mecânica para combate em alguns tipos de riscos; Sistema fixo de gases limpos ou CO2 para combate a incêndios em alguns tipos de riscos. As figuras 1 e 2 mostram exemplos desse tipo de equipamentos.

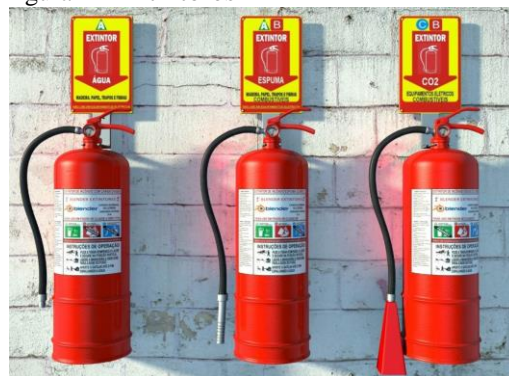
Figura 2 - Extintores

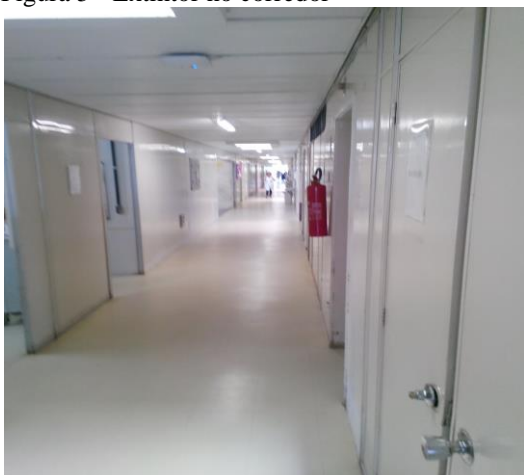
Figura 5 - Extintor no corredor

A Unidade selecionada para realizar o estudo de caso possui alguns dispositivos exigidos pela legislação, tais como extintores. A Unidade possui o referido instrumento conforme figura 5.

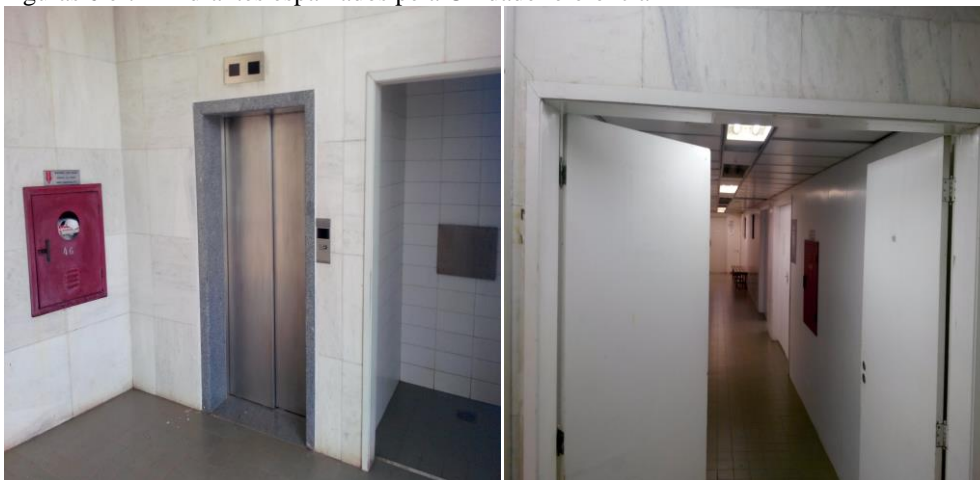
Figuras 6 e 7 - Hidrantes espalhados pela Unidade referência

O Hospital ainda conta com hidrantes de parede espalhados pelos corredores e salas de pronto atendimento para serem utilizados em caso de emergência, como mostra as figuras 6 e 7.

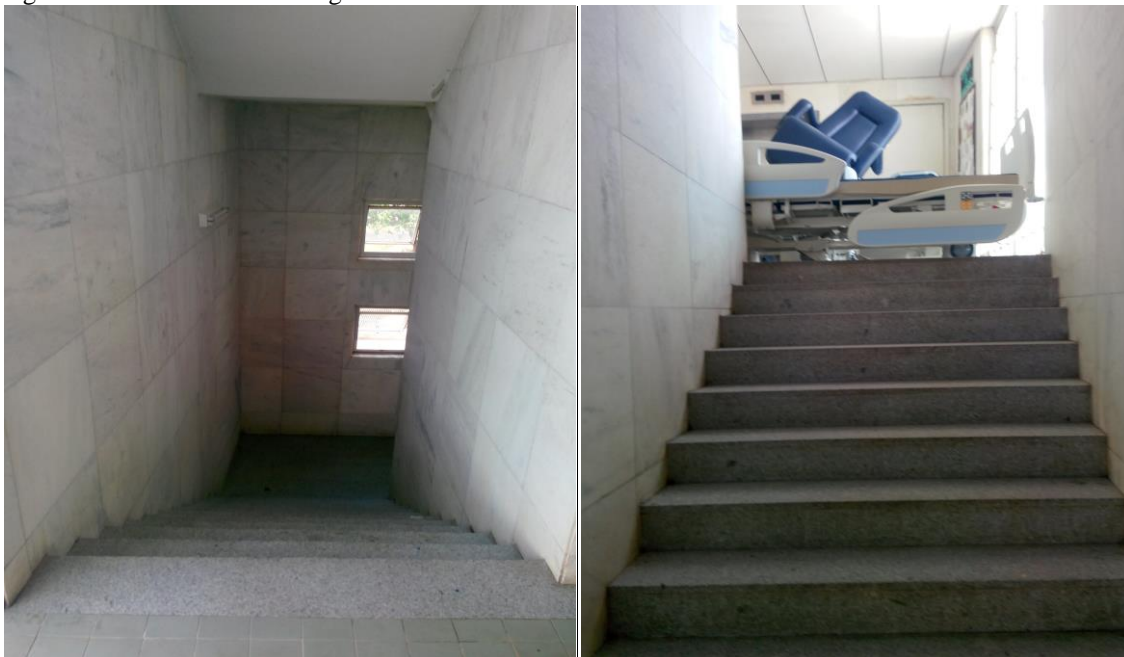
Figura 8 e 9 - Escadas de emergência da unidade II do HUB.

Importante resaltar ainda que haja escadas de emergência, que podem ser utilizadas para a retirada de pessoas em caso de incêndio. Vale ressaltar que não há corrimão, nem porta corta fogo e há ainda em sua trajetória objetos largados, que se tornam obstáculos. A figura 8 e 9 aclara o que foi descrito.

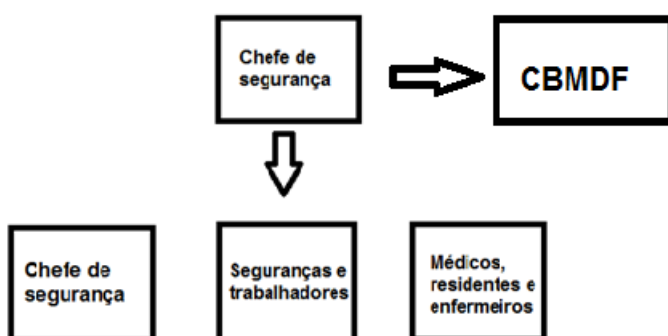
Figura 10 - Estrutura interna para o plano de evacuação

Dessa forma, a estrutura interna de segurança seria a representada pela figura 10:

Na figura 10 aclara sobre a estrutura do plano de evacuação, dessa forma percebe-se que o primeiro a tomar providência é o chefe de segurança que deve acionar os bombeiros e auxiliar no controle a auxilio dos profissionais em manter a ordem e retirar as pessoas.

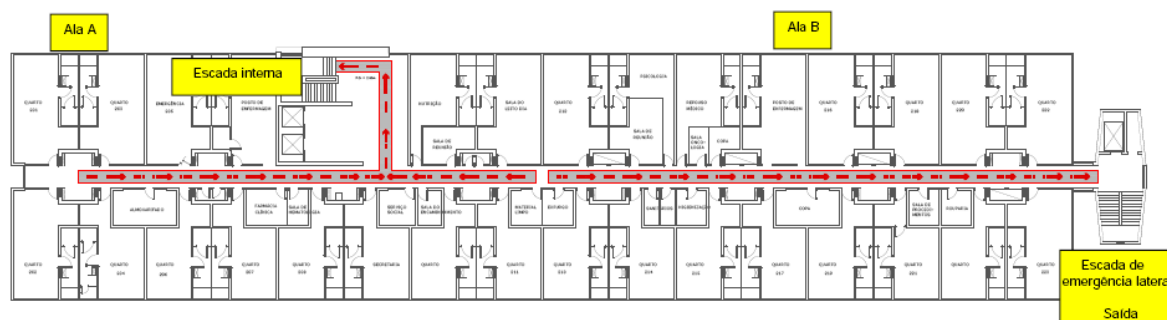
Figura 15: Rota de saída do segundo andar

A evacuação no segundo andar torna-se mais complicada, pois, as pessoas internadas estão em recuperação e não possuem capacidade de se locomover por si mesmo, necessitando de auxílio para serem retiradas. Esses enfermos podem ser retirados por meio de macas carregadas por pessoas utilizando as escadas ou os elevadores se não estiverem comprometidos. Na figura 14 são demonstradas rotas de fuga do segundo andar.

Como se pode observar há duas possibilidades para a retirada das pessoas do segundo andar. Dessa forma, utilizam-se tanto as escadas centrais que dão acesso ao térreo, bem como pode se utilizar a escada de emergência que dá acesso ao PA localizado no térreo.

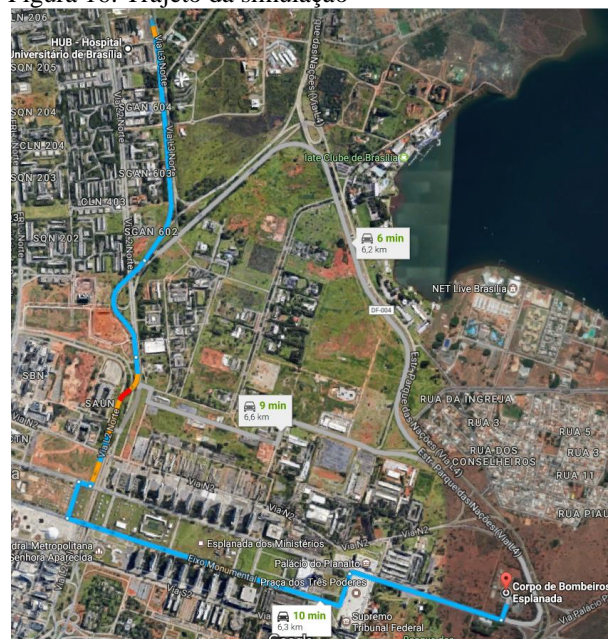
Nesse contexto, a viatura saiu do 1º GBM as 14h57 percorreu 6,3km e chegou a Unidade as 15h04, gastando aproximadamente 8 min. O trajeto realizado esta ilustrado na figura 16.

Figura 16: Trajeto da simulação

A figura 16 ilustra o trajeto escolhido, mas há outros caminhos que podem ser escolhidos em caso de incêndio, nesse caso o caminho seria escolhido de acordo com o trânsito.

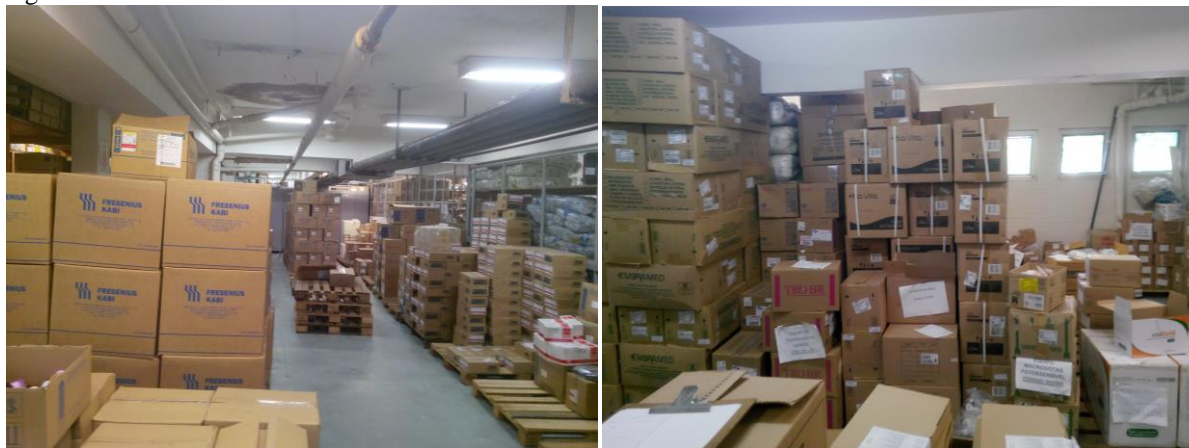
Figuras 17 e 18 - Almoxarifado no subsolo do Unidade II

Além do álcool há ainda várias caixas que de remédios e outras matérias o que pode contribuir com fazendo com que o incêndio se espalhe rapidamente. Nas figuras 8 e 9 é ilustrada a situação de risco.

Diante dessa constatação faz-se necessário esclarecer que, embora o subsolo possua três rotas de fuga conforme figura 11, essas não são indicadas, pois esse seria o local de maior risco devido ao material que esse local armazena.

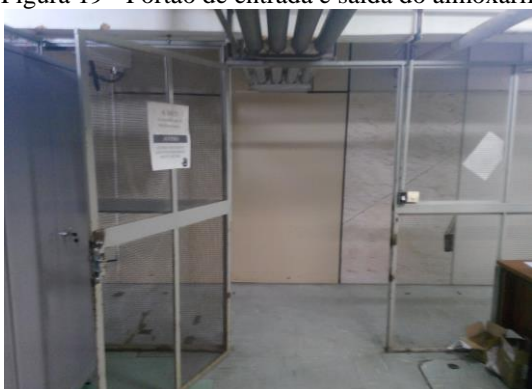
Figura 19 - Portão de entrada e saída do almoxarifado.

É necessário alertar também que o almoxarifado não possui porta corta fogo, possui um portão de ferro na entrada e saída de pessoas. Para conter o fogo em caso de incêndio seria indicada a porta corta fogo, pois esse ambiente contém inúmeras mercadorias inflamáveis que contribuem sensivelmente para que o fogo se alastre ou mesmo ocorra uma explosão e abale até mesmo os outros compartimentos. Na figura 19 é retratado o citado portão de ferro.

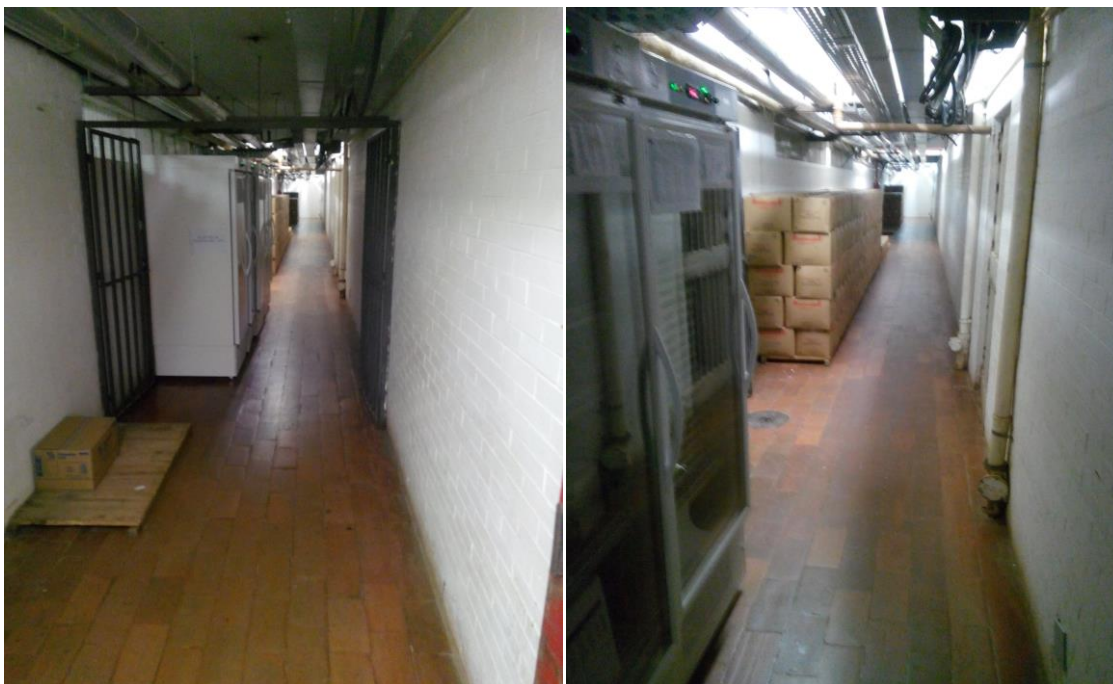
Figura 20 e 21 - Obstrução do corredor do almoxarifado

Outro problema identificado no subsolo é a obstrução dos corredores com armários e caixas. Esse local é rota de fuga e caso ocorra um incêndio esses móveis serão obstáculos na retirada das pessoas. A desobstrução desse local é necessária a fim de que diminuam os riscos na fuga. As figuras 20 e 21 ilustram a obstrução.

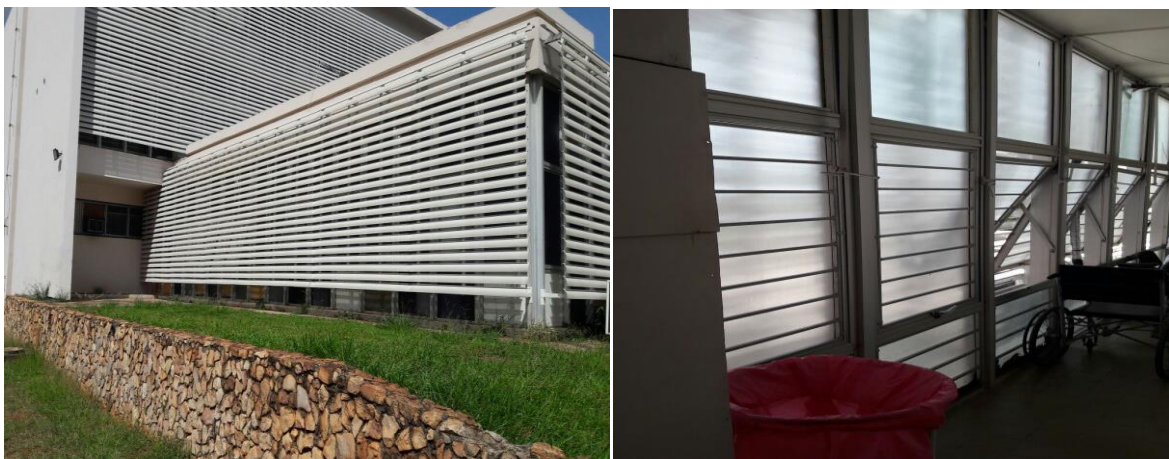
Figuras 22 e 23: Indicação de lugar de possível abertura para porta de emergência

Não se pode deixar de evidenciar ainda que a Unidade possui uma única saída no térreo, a Central. Desta forma, se o incêndio se iniciar nessa área, ou seja, próximo a única porta de saída, todos os outros compartimentos seriam impedidos de evacuar as pessoas, já que a única saída seria interrompida pelas chamas.

Essa porta poderia ser construída próximo ao setor de endoscopia, pois, não há paredes de alvenaria e sim uma esquadria de ferro com vidros que poderia ser facilmente retirada preservando a estrutura do prédio. E do lado de fora há uma estrutura de alumínio que também pode ser retirada para se fazer uma abertura de emergência. Nas figuras 22 e 23 é ilustrada a esquadria.

A localização indicada é apenas uma sugestão, pois o importante é que se tenha outra porta para a evacuação, já que se a porta central estiver obstruída e não houver possibilidade de retirada das pessoas, essas poderiam ser retiradas por outro lugar e não ficariam ilhadas dentro do prédio, como ocorreria se houvesse um incêndio atualmente.

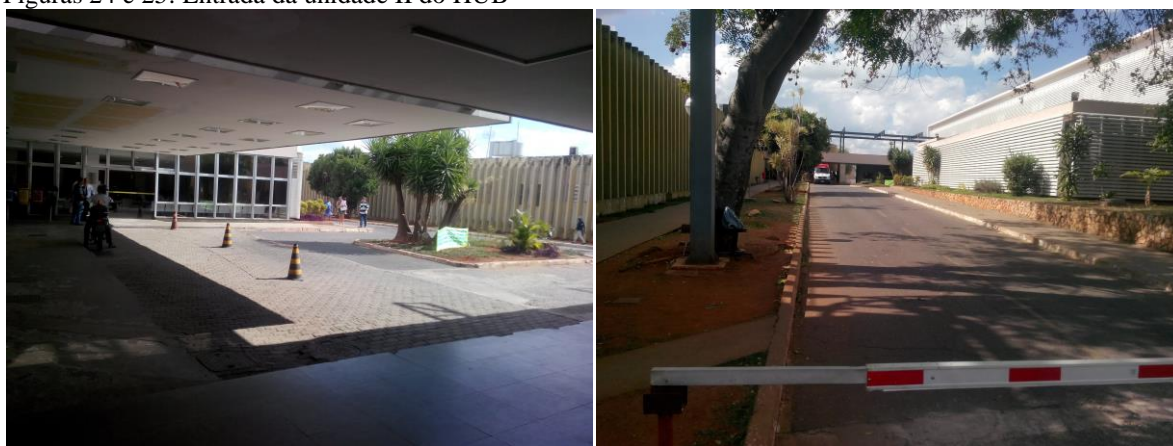
Figuras 24 e 25: Entrada da unidade II do HUB

A entrada do hospital não oferece obstáculos aos carros utilizados pelos bombeiros e as viaturas conseguiriam transitar dentro do hospital sem transtornos e chegariam sem dificuldades a Unidade II. As figuras 24 e 25 mostram as vias de acesso a Unidade dentro do hospital.
